ΚΑΤΟΙΚΙΑ ΣΤΟΝ ΜΕΣΑΓΡΟ

- **ΕΡΓΑΣΙΑ ΤΩΝ ΣΠΟΥΔΑΣΤΩΝ :**
- **ΛΑΜΠΡΑΚΗ ΑΓΓΕΛΙΚΗ, ΕΥΘΥΜΙΑΤΟΥ ΗΛΕΚΤΡΑ,, ΒΑΣΙΛΑΤΟΥ ΒΑΡΒΑΡΑ, ΥΦΑΝΤΗΣ ΣΩΤΗΡΗΣ, ΧΟΥΣΟΥ ΓΕΩΡΓΙΑ, ΤΖΙΒΕΛΟΠΟΥΛΟΥ ΚΑΤΕΡΙΝΑ, ΣΤΑΥΡΟΥ ΙΩΑΝΝΑ, ΤΖΑΜΟΥ ΧΡΙΣΤΙΑΝΑ, ΜΑΡΕΚ ΖΑΪΑΣ**
- **ΥΠΕΥΘΥΝΟΙ ΚΑΘΗΓΗΤΕΣ : ΕΦΕΣΙΟΥ ΕΙΡΗΝΗ, ΤΣΟΥΡΑΣ ΒΑΣΙΛΗΣ**

Το κτίσμα στον Μεσαγρό

Παθολογία_

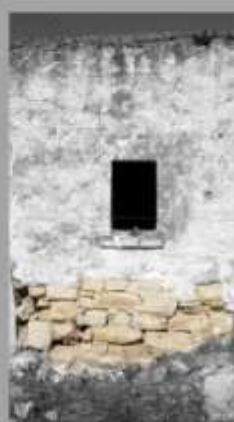
Αποκόλληση του επιχρίσματος λόγω επαφής του με το φυσικό έδαφος και απουσίας οπισθοθήσεως συντήρησης, απελευθέρωση της λιθοδομής και περιουσιακή διάβρωση του συνδετικού κονιάματος της τοιχοποιίας.

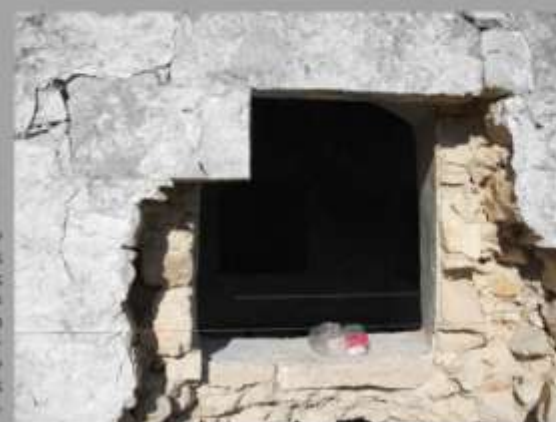
Απουσία και μερική κατάρρευση της λιθοδομής δεξιά κι αριστερά του ανοίγματος λόγω αφαιρέσης (κλιπής) των λαξευτών κατακόρυφων λίθων του.

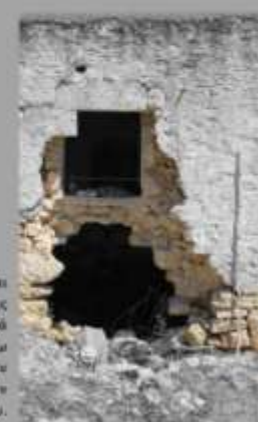
Απουσία και μερική κατάρρευση της λιθοδομής στη θέση του ανοίγματος, λόγω αφαιρέσης (κλιπής) των λαξευτών λίθων του.

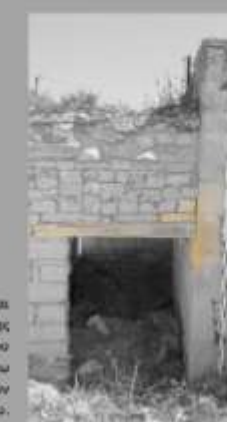
Z_{Τ5}: Προβληματική σύνδεση του ξύλινου πλαισίου του ανοίγματος με την τοιχοποιία.

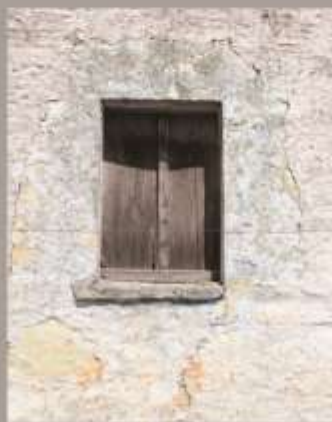
- P₆** Τριχοειδείς ρωγμές στη θέση των λαξευτών λίθων που διαμορφώνουν το άνοιγμα.
- P₇** Τριχοειδείς ρωγμές στη θέση των λαξευτών λίθων που διαμορφώνουν το άνοιγμα.
- P₈** Διαπερής ρωγμή διαβαθμισμένου εύρους στην κάτω δεξιά γωνία του ανοίγματος στην τοιχοποιία.

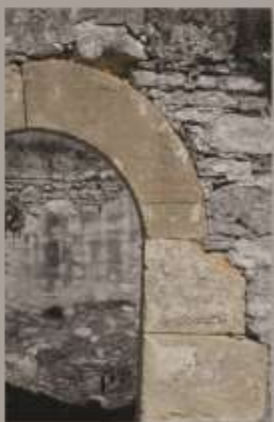
- P₉** Διαπερής ρωγμή μεγάλου εύρους στη θέση των λαξευτών λίθων που διαμορφώνουν το τόξο του ανοίγματος.
- P₁₀** Διαπερής ρωγμή διαβαθμισμένου εύρους στη θέση των λαξευτών λίθων που διαμορφώνουν τη δεξιά κατακόρυφη παρειά της θύρας.

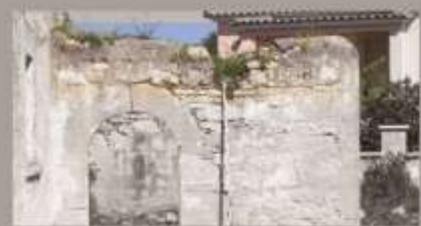
ZΣΤ7: Κατάρρευση της στέγης και του άνω μέρους της λιθοδομής - εισχώρηση γηροσίας στη μάζα της τοιχοποιίας.

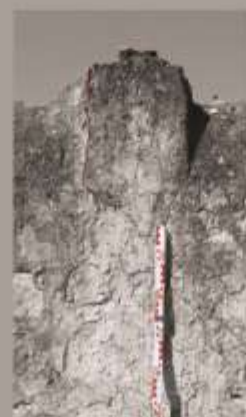
P₁₁: Διαμετρής ρωγή μεγάλου εύρους στην εξασθενημένη περιλή της τοιχοποιίας (διέλευση καμινάδας)

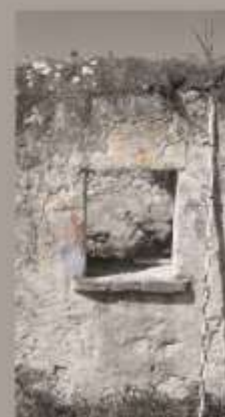
P₁₂: Διαμετρής ρωγή διαβαθμισμένου εύρους στη θέση του λαζυτού λίθου που διαμορφώνει την αριστερή κατακόρυφη παρειά του ανοίγματος.

P₁₃: Διαμετρής ρωγή διαβαθμισμένου εύρους στη θέση του λαζυτού λίθου που διαμορφώνει το πρέκι του ανοίγματος.

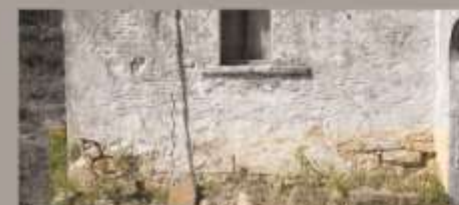
Z_{TB}: Αφαίρεση λαζυμένων λίθων (κίονα) που διαμορφώνουν ένα πεζούλι.

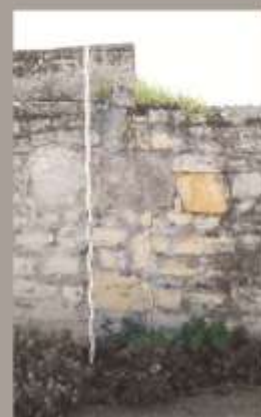
P₁₅: Διακερή ενδιάμεση μικρού εύρους (αριός μεταξύ ασίνδετων λιθοδομών)

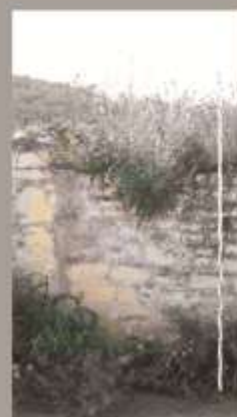
P₁₆: Διακερή ενδιάμεση μεγάλου εύρους (αριός μεταξύ ασίνδετων λιθοδομών) γεμισμένη με κοσκίμα.

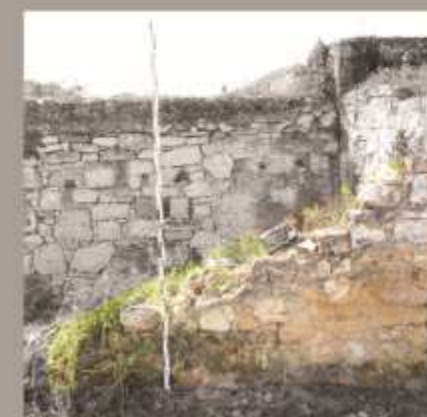
Z_{T10}: Κατάρρευση της λιθοδομής (πιθανόν λόγω σφαιρέσης λίθων)

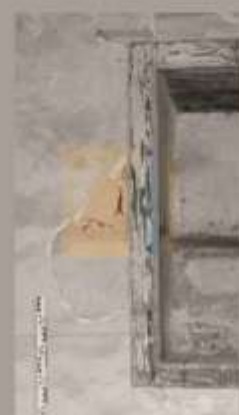
P₂₂: Επιφανειακή ρωγή διαβαθμισμένου εύρους στο εξασθενημένο σημείο του εντοιχισμένου εμβριρίου.

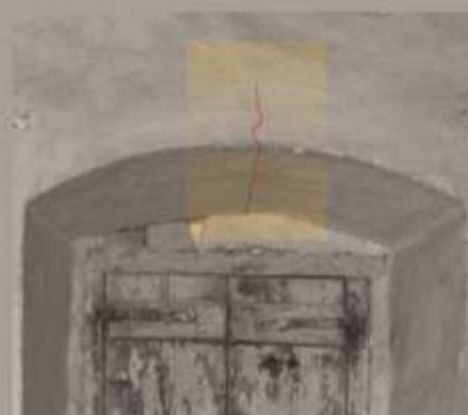
P₂₃

Ρωγή μικρού εύρους στο τοξωτό άνοιγμα στη θέση του κλειδιού.

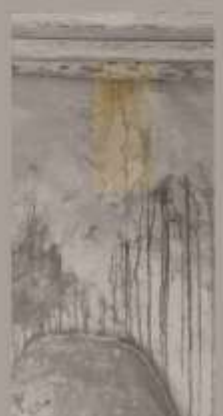
P₂₄: Διακερή ληψή εντός εύρους στήλης (κόσμη ληψή) (Εργαστήριο Αρχαιολογίας)

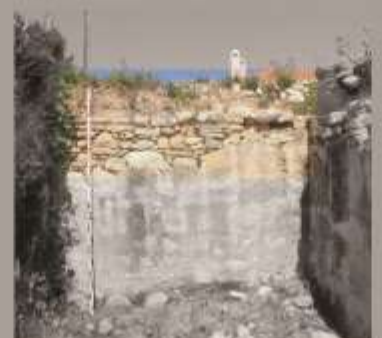
Z_{T33}: Κατάρρευση της στέγης και του άνω μέρους της λιθοδομής - επικίνδυνη κατάσταση της τοιχοποιίας.

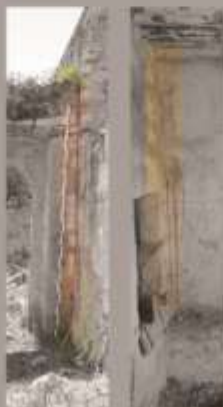
P₂₈: Διαμετρής ρωγμή διαβαθμισμένου εύρους.

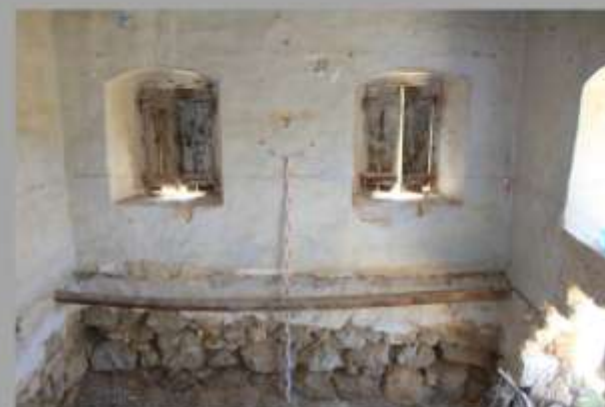
Z₁₃₆: Αποκόλληση του επιχρίσματος στη βάση της λιθοδομής και αποκάλυψη μέρους της θεμελίωσης.

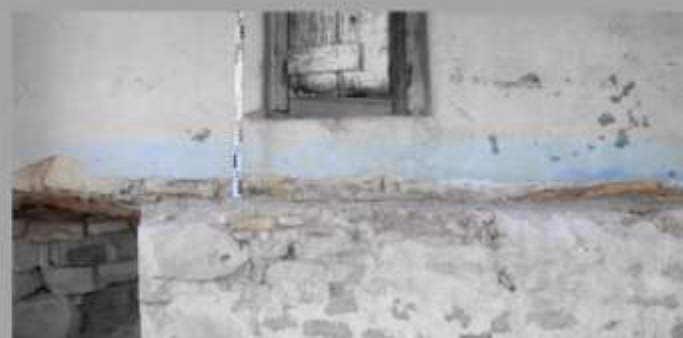
Z_{T35}: Απεκόλληση του επιχρίσματος στη βάση της λάβασης.
