Ε.Θ. ΟΙΚΟΔΟΜΙΚΗΣ Βου
ΚΑΤΑΣΚΕΥΑΣΤΙΚΗ ΑΝΑΛΥΣΗ ΚΑΙ ΕΠΕΜΒΑΣΗ ΣΕ ΠΑΡΑΔΟΣΙΑΚΟ ΚΤΙΣΜΑ

ΚΑΤΟΙΚΙΑ ΣΤΟΝ ΜΕΣΑΓΡΟ ΤΗΣ ΑΙΓΑΙΝΑΣ

ΙΟΥΛΙΟΣ 2012

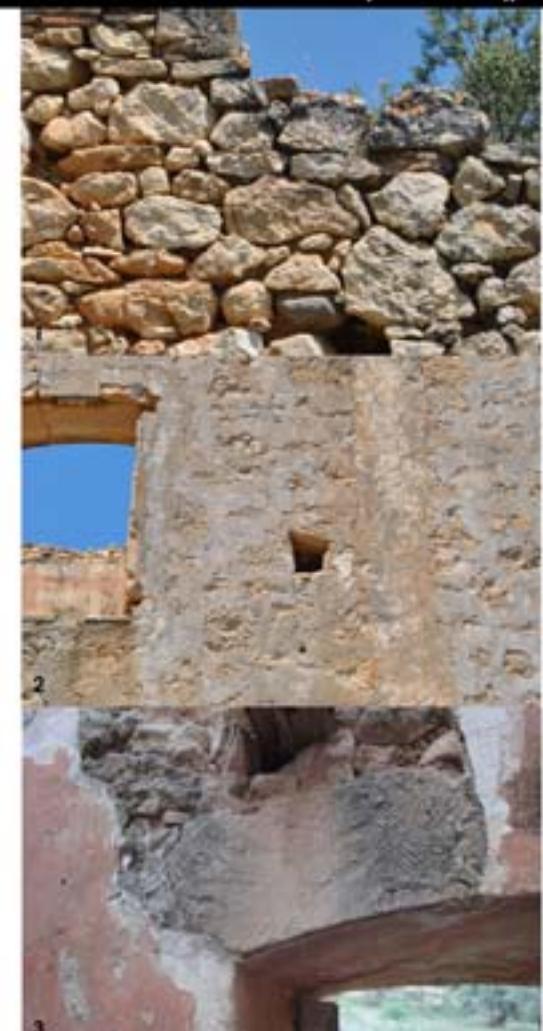
Η τοιχοποίια παρουσιάζει ρωγμές - τόσο στους εξωτερικούς τοίχους, όσο και στους εγκάρσιους εσωτερικούς - οι οποίες γίνονται εντονότερες στα σημεία όπου έγιναν μεταγενέστερα ανοιγμάτα. Ορισμένες από τις ρωγμές οφείλονται και στην κακή σύνδεση των εσωτερικών τοίχων με τους εξωτερικούς, που έχει οδηγήσει στην αποκόλλησή τους. Στα προσκτίσματα, η έλλειψη κονιάματος επιβαρύνει την τοιχοποίια, όσον αφορά στη σταθερότητά της, με αποτέλεσμα την τμηματική κατάρρευσή της.

Ένας άλλος παράγοντας που επηρεάζει την τοιχοποίια είναι και η υγρασία - η δράση της οποίας ενισχύεται από την απουσία στέγης - που έχει συμβάλλει σημαντικά στη φθορά και τη διάβρωση των τοίχων.

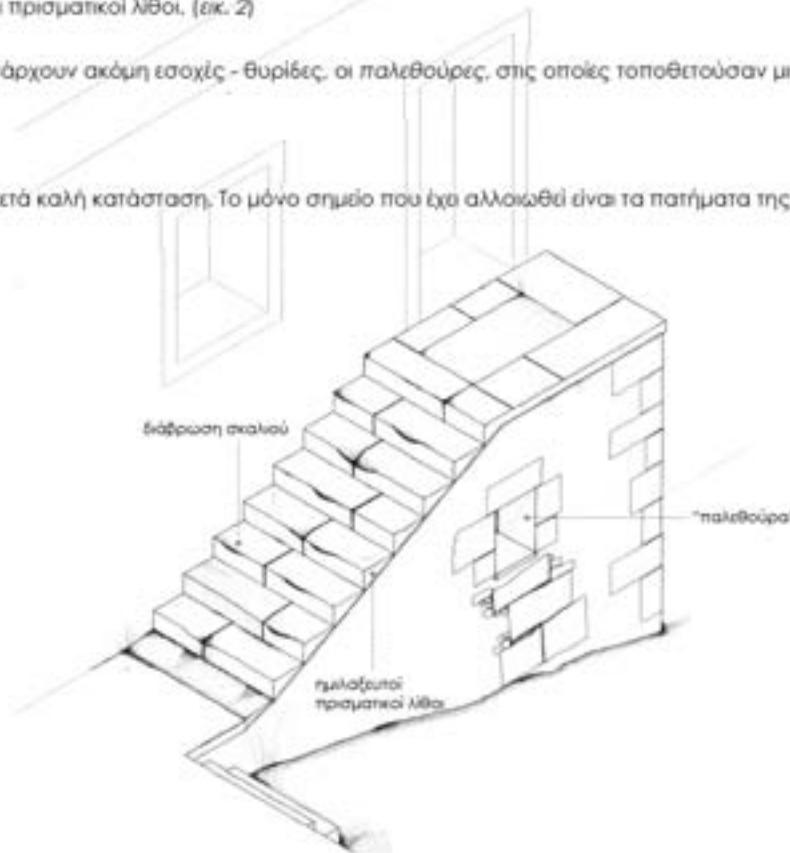
Γενικά η σκάλα βρίσκεται σε αρκετά καλή κατάσταση. Το μόνο σημείο που έχει αλλοιωθεί είναι τα πατήματα της σκάλας, τα οποία με το πέρασμα του χρόνου έχουν διαβρωθεί.

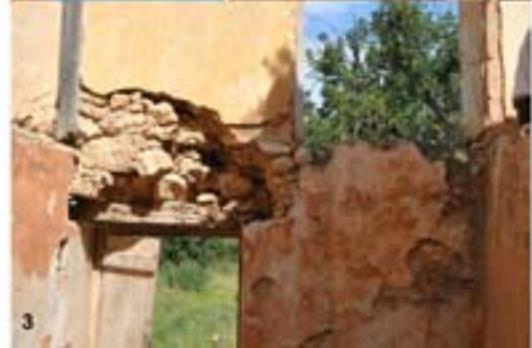
Από αυτά, το άνοιγμα που φαίνεται να έχει υποστεί τη μεγαλύτερη ζημία, είναι η εξωτερική θύρα της βορειονής όψης. Η θύρα αυτή, πιστεύουμε πως έχει μετατοπιστεί, αφενός επειδή δεν έχει τοξωτό πρέκι όπως τα υπόλοιπα εξωτερικά ανοίγματα του κτίριου, αφετέρου διότι η υποχώρηση και καταστροφή του τελευταίου ξύλου που γεφυρώνει το άνοιγμα της πόρτας δείχνει την πρόχωρη κατασκευή της μετά την μετατόπιση.

Η μετατόπιση αυτή της πόρτας, όταν τοποθετήθηκε ο εσωτερικός τοίχος δημιούργησε πολλά προβλήματα, σε σχέση με το υπερκείμενο άνοιγμα της πόρτας του ορόφου και την παραλαβή των φορτίων. (εικ. 3)

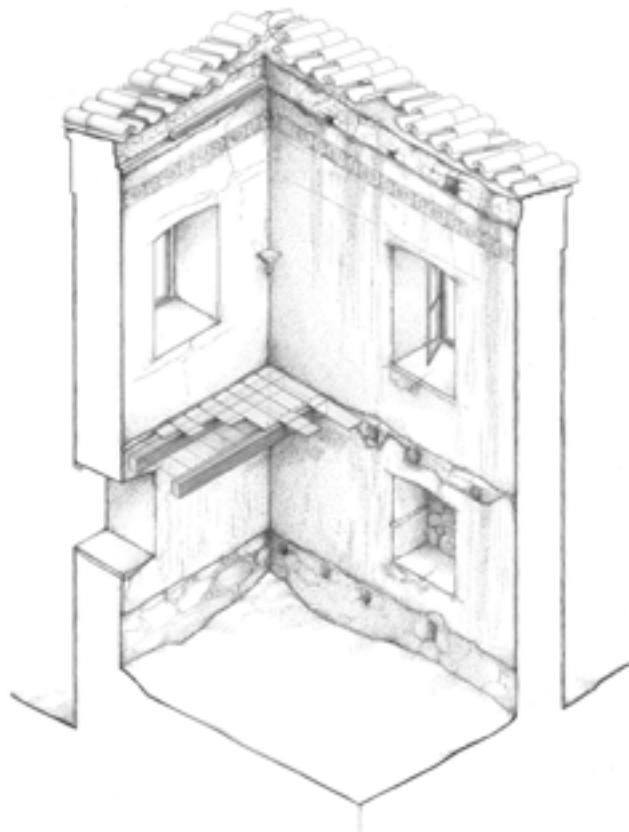
Η υπό μελέτη κατοικία στο Μεσσαγόρ της Αιγίνιας, δεδομένης της εγκατάλειψης της θα μπορούσαμε να πούμε πως βρίσκεται σε σχετικά καλή κατάσταση. Οι ζημιές που έχει υποστεί το κτίριο, είναι συγκεκριμένες και μπορούν να προσδιοριστούν και να αντιμετωπιστούν. Σημαντικό είναι να αναγνωρίσει κανείς τους παράγοντες που έχουν οδηγήσει το κτίριο στη σημερινή του κατάσταση:

Ο κυριότερος παράγοντας είναι η εγκατάλειψη και η έλλειψη συντήρησης που επέτρεψε την εμφάνιση προβλημάτων σε πρώτο στάδιο, τα οποία όμως με την πάροδο του χρόνου οδήγησαν στη δημιουργία νέων. Για παράδειγμα η κατάρρευση της στέγης, αφήνει εκτεθειμένο το εσωτερικό του κτιρίου, ενώ ταυτόχρονα εξ αποιας της το κτίριο δεν "περιβένεται" κατάλληλα με αποτέλεσμα την κακή συνεργασία των επιμέρους στοιχείων του κτιρίου. Εμφανείς είναι οι ρωγμές διακοπής της εξωτερικής τοιχοποίιας με τους εσωτερικούς τοίχους.

Ένας δεύτερος και αρκετά σημαντικός παράγοντας είναι η ύπαρξη προβληματικών παρελθοντικών παρεμβάσεων στο κτίριο, οι οποίες άλλαξαν μέρος της μορφής του επηρεάζοντας ταυτόχρονα και την στατικότητά του. Έτσι, π.χ. η χωρίς κατάλληλη μελέτη μετακίνηση ανοιγμάτων δημιουργήσει ζημιές στο κτίριο.

Επιπρόσθετο παράγοντα αποτελεί και η ύπαρξη των προσκπισμάτων, τα οποία φαίνεται να είναι μία μεταγενέστερη προσθήκη στο κτίριο και βρίσκονται σε αρκετά κακή κατάσταση.

Η υγρασία έχει επίσης επηρεάσει σημαντικά το κτίριο, δημιουργώντας προβλήματα όπως η αποκόλληση σοβάδων.

- κατάρρευση στέγης
- σήψη των ξύλινων στοιχείων, κατάρρευση δαπέδου ορόφου και παταριού
- υγρασία στις τοιχοποίιες
- έλλειψη διαφραγματικής λειτουργίας και συνεργασίας των επιμέρους στοιχείων του κτιρίου
- καταστροφή κουφωμάτων
- κίνδυνος κατάρρευσης της εισόδου της βόρειας όψης
- καταστροφή του διάκοσμου και του σοβά στους εσωτερικούς χώρους

- καθαρισμός του εσωτερικού χώρου του κτηρίου από υπολείμματα πεσμένα στο πάτωμα και από χώματα
- αφαίρεση όλων των επιχρισμάτων από τους τοίχους
- επιδιόρθωση αρμολογημάτων και γέμισμα των φωλιών των ξύλινων δοκών με μπετόν με σκοπό τη μετέπειτα τοποθέτηση μεταλλικών θηκών για τις ξύλινες δοκούς του παταριού
- διάνοιξη όλων των παραθύρων που είναι κτισμένα
- αφαίρεση των υπολειμμάτων των κουφωμάτων
- αφαίρεση των υπολειμμάτων των δοκών της στέγης και των δοκών του παταριού
- βύθιση του επιπέδου του ισογένου σε κατώτερη στάθμη, όπου αυτό είναι απαραίτητο σύμφωνα με την πρόταση
- εξυγίανση και καθαρισμός του νέου επιπέδου και τοποθέτηση χαλικών ως βάση του νέου δαπέδου
- ένδραση ξύλινων δοκών στις μεταλλικές δοκοθήκες για την τοποθέτηση του νέου παταριού

- αφού έχει επιτευχθεί η εξυγίανση του δαπέδου με χαλίκια σε βάθος 10-15 cm, χύνουμε gros μπετόν με ελαφρύ οπλισμό πάχους 7 cm
- πάνω από το μπετόν τοποθετούμε Kourasanit με ενδιάμεση ταμεντοκονία

- γέμισμα των υπαρχόντων φωλιών με κονίαμα σταθερού όγκου
- περιμετρική τοποθέτηση μεταλλικής γωνίας διαστάσεων 8 x 8 cm στην εσωτερική επιφάνεια, στην οποία εδράζονται οι νέες ξύλινες δοκοί και ταυτόχρονα λειτουργεί ως περίβεση του κτηρίου
- τοποθέτηση ξύλινων δοκών διαστάσεων 8 x 16 cm πάνω στη μεταλλική γωνία, και σύνδεσή τους με μεταλλική γωνία
- τοποθέτηση σε σειρά, κόντρα πλακέ και δοκών διαστάσεων 4 x 4 cm που ανάμεσα τους εισάγεται θερμομόνωση με ταυτόχρονη επίτευξη ηχομόνωσης
- τοποθετούνται οι ξύλινες σανίδες που στρέζονται στις τελευταίες δοκούς και αποτελούν το νέο δάπεδο του ορόφου
- τέλος σοβατίζονται οι τοίχοι, αφήνοντας μια σκοτία - αντί σοβατεπί - περιμετρικά του δαπέδου και του παταριού

- τοποθέτηση στρωτήρων διαστάσεων 6 x 6 cm, σε εσοχή της τοιχοποίας στο τέλος του σοβά καθ' ύψος
- τοποθέτηση δοκών 8 x 8 cm, στα οποία καρφώνεται το κόντρα πλακέ από κάτω, και παρακάτω καρφώνεται η γυψοσανίδα που αποτελεί και την οροφή του παταριού και προσδίδει ακαμψία στην οροφή
- μεταξύ των τεγίδων τοποθετείται θερμομόνωση και από πάνω υγρομόνωση τα οποία καλύπτονται από ξύλινες σανίδες πάχους 2.5 cm, στο οποίο και καρφώνονται τα κεραμίδια.
