ΚΑΤΑΣΚΕΥΑΣΤΙΚΗ ΑΝΑΛΥΣΗ ΚΑΙ ΕΠΕΜΒΑΣΗ ΣΕ ΠΑΡΑΔΟΣΙΑΚΟ ΚΤΙΣΜΑ ΣΤΑ ΤΡΙΚΑΛΑ ΚΟΡΙΝΘΙΑΣ

ΣΠΟΥΔΑΣΤΙΚΗ ΟΜΑΔΑ:

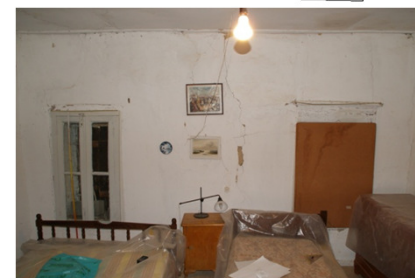
Σάλα – (το τζάκι έχει κλείσει)

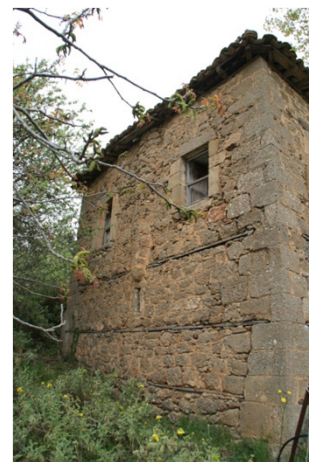
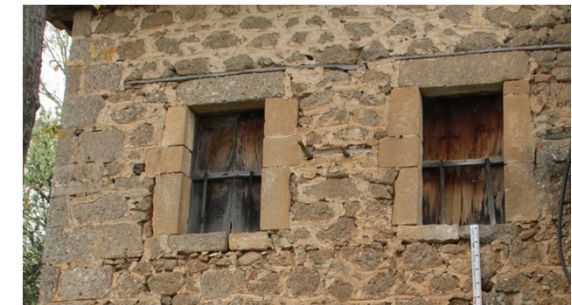
Ιδιαίτερη κατεργασία των γωνιόλιθων του κτηρίου, των ποδιών και των υπέρθυρων.

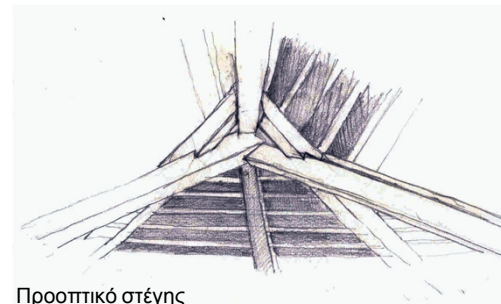
Προοπτικό στέγης

Η στέγη είναι τετράριχτη με χειροποίητα βυζαντινά κεραμίδια. Ο φορέας της είναι ένας ιδιότυπος συνδυασμός ζευκτών με ελκυστήρα και απλών αντιστηριζόμενων ζευκτών σε εναλλαγή ανά κανονικά διαστήματα. Η ξυλεία που χρησιμοποιείται είναι είτε ακατέργαστη είτε χονδροειδώς πελεκημένη. Ειδικές εντορμίες έχουν γίνει για την ένωση των αμειβόντων μεταξύ τους αλλά και με τον ελκυστήρα. Μικρά ξύλα καρφώνονται στο πλάι κάθε αμείβοντα, προεξέχοντας με ηπιότερη κλίση. Δημιουργείται έτσι ένα περιμετρικό γείσο που με την διαφορετική του γωνία απομακρύνει το νερό πέρα από την εξωτερική επιδερμίδα του κτηρίου. Το πέτωμα καρφώνεται στους φορείς χωρίς την παρεμβολή τεγίδων και δεν είναι συνεχές αλλά με διάκενα ανά τάβλα. Τα κεραμίδια στερεώνονται πάνω του με μικρή ποσότητα κονιάματος.

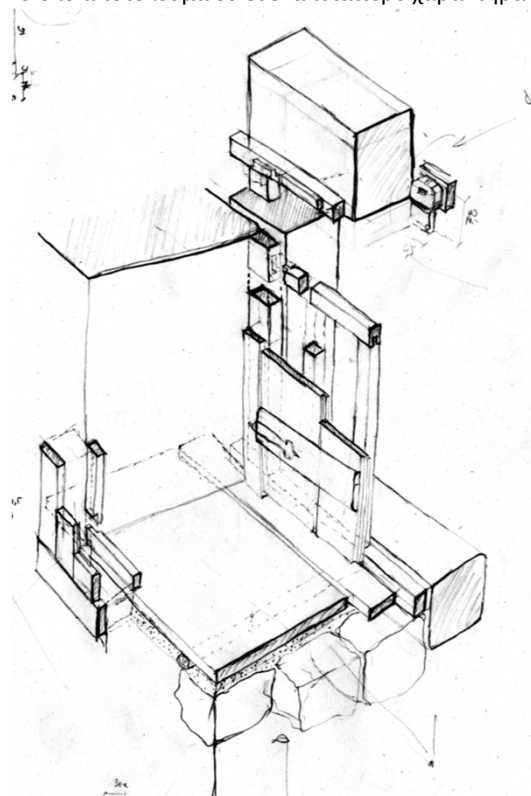
Αξονομετρική τομή κουφώματος

Τα κουφώματα είναι ξύλινα. Οι κάσες τους κρύβονται πίσω από τους διακοσμητικούς πωρόλιθους, εξασφαλίζοντας κάποια προστασία από τη βροχή. Τα ανώφλια εσωτερικά διαμορφώνονταν με ισχυρά ξύλα στην τελική τους επιφάνεια. Τα κατώφλια είναι κατά περίπτωση ξύλινα ή λίθινα, ενώ οι ποδιές μορφώνονταν από δύο σανίδες άνισου πλάτους. Τα παράθυρα στην αρχική τους μορφή δεν είχαν τζαμλίκια, αλλά μόνον καρφωτά πατζούρια ανοιγόμενα προς τα μέσα και αποτελούνταν από μια ή δύο σανίδες το κάθε ένα. Επειδή η ποδιά τους είναι χαμηλή, υπήρχε ένα είδος μικρού ξύλινου κιγκλιδώματος, όπου δύο μικροί ορθοστάτες έφεραν την κουपाστή. Ίχνη του υπάρχουν σε όλα τα παράθυρα αλλά πλήρες σώζεται μόνο ένα. Αργότερα προστέθηκαν και τζαμλίκια. Οι εξώπορτες είναι καρφωτές και ασφαλιζονται όπως αναφέρθηκε με ισχυρές αμπάρες που εισχωρούν βαθιά στον τοίχο. Στην είσοδο του ορόφου υπάρχει εγχάρακτος «ρόδακας» με φυτόμορφη διακόσμηση οργανωμένη σε ομόκεντρους κύκλους. Στην εξώθυρα του ισογείου χρησιμοποιείται διπλό πέτωμα με την εξωτερική παρειά να έχει το σανίδωμα υπό γωνία. Οι υπόλοιπες πόρτες του εσωτερικού είναι απλές καρφωτές χωρίς καμία ιδιομορφία. Η μορφή τους είναι οπτικά μια φυσική προέκταση των τοίχων από σανίδωμα.

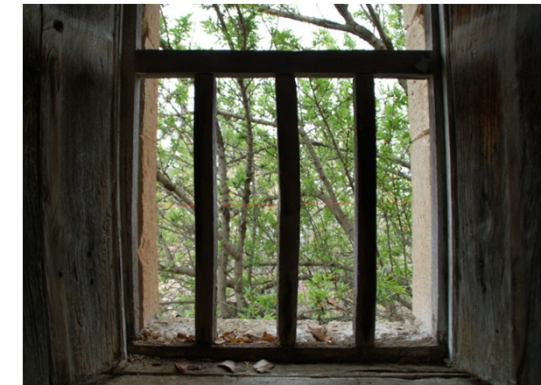
Μικρό ξύλινο κιγκλιδώμα

Τα ξύλινα κουφώματα έχουν διατηρηθεί αποσπασματικά αρκετά στοιχεία που τεκμηριώνουν την κατασκευή τους. Στις περισσότερες περιπτώσεις λόγω βουλωμένου από χώματα νεροχύτη και της ξύλινης διαμόρφωσης της ποδιάς, το νερό κατακάθεται με αποτέλεσμα τα κάτω μέλη του κουφώματος να έχουν σαπίσει. Επίσης, το κιγκλίδωμα έχει σπάσει είτε τελείως είτε διατηρείται μόνο η κουπαστή του χωρίς τους ορθοστάτες. Μόνον ένα σώθηκε πλήρες.

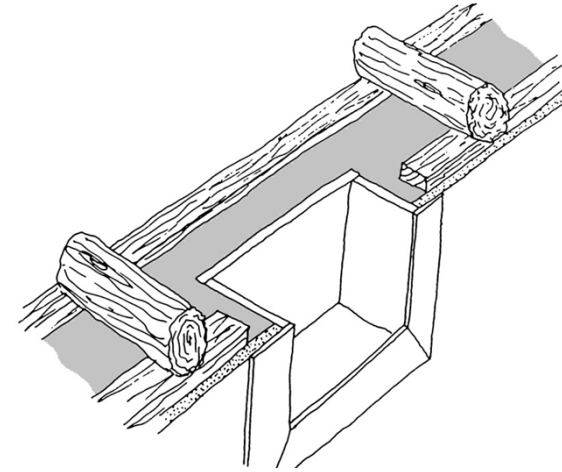
Διακοπή συνέχειας ξυλοδεσιών από ερμάριο

Η ασυνέχεια των ξυλοδεσιών παρατηρείται ότι διακόπτεται από ερμάρια ή παράθυρα. Σε μία περίπτωση διακοπής της συνέχειας από ερμάριο, τα διακοπτόμενα τμήματα ενώνονται μέσω ισχυρών εγκάρσιων ξύλων με την άθικτη ξυλοδεσιά, υποκαθιστώντας στοιχειωδώς τη συνέχεια. Στα παράθυρα όμως η περιδέση περιορίζεται δραστικά, λειτουργώντας απλά σαν ενίσχυση πεσσού μεταξύ ανοιγμάτων.

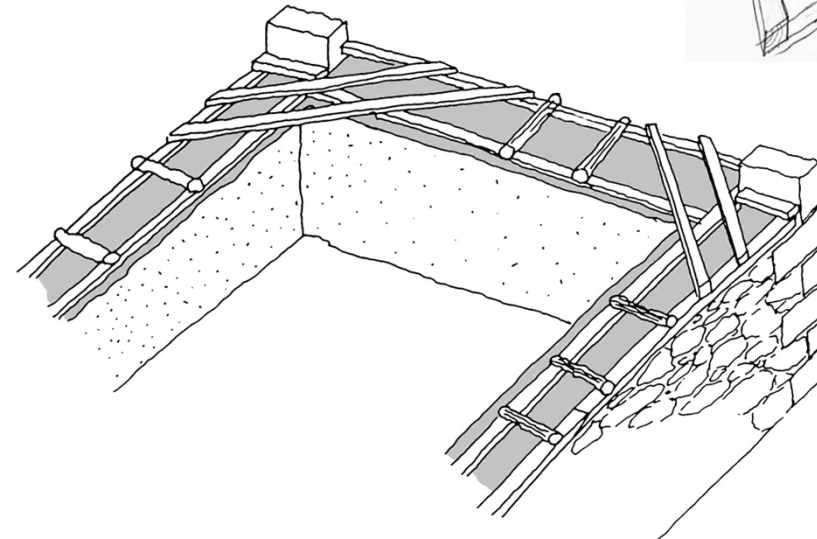
Η γωνιακή σύνδεση γίνεται με δύο χοντρά ξύλα πλάγια τοποθετημένα

Η αποτελεσματική σύνδεση των πλακωμάτων είναι όμως ελαττωματική στις γωνιακές συνδέσεις, καθώς οι γωνιόλιθοι σταματούν τις περιδέσεις αντί να πατούν πάνω σε αυτές, όπως σε άλλα παραδείγματα. Η γωνιακή σύνδεση γίνεται με δύο χοντρά ξύλα πλάγια τοποθετημένα. Μόνον στη στάθμη της στέγης γίνεται επαρκές δέσιμο με ειδικές εντορμίες.

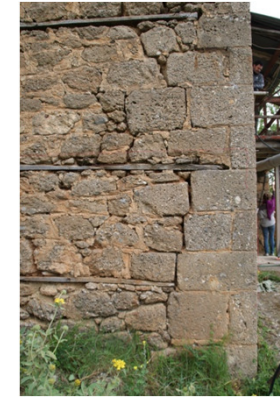
Η κατωφέρεια του εδάφους σε συνάρτηση με τις ελλειπείς περιδέσεις στις γωνίες έχει δημιουργήσει εμφανείς ρωγμές στις στενές όψεις. Στην ανατολική υπάρχουν ενδείξεις επισκευής ρωγμής μεταξύ των γωνιόλιθων αριστερά και του υπόλοιπου τοίχου. Άλλη μια ρωγμή επίσης επιδιορθωμένη κινείται από την άνω απόληξη του τοίχου, στο πρέκι του παραθύρου, μαρτυρία αστοχίας λόγω σεισμικής φόρτισης. Η βορειοανατολική γωνία εμφανίζει αποκόλληση από τον τοίχο. Στη δυτική όψη οι γωνιόλιθοι έχουν εμφανώς αποκολληθεί από την τοιχοποιία χαμηλά και δεξιά, αλλά και σε όλο σχεδόν το ύψος της βορειοδυτικής γωνίας. Οι μακρές πλευρές παρουσιάζουν παραμορφώσεις καθ' ύψος και κατά μήκος. Ο βόρειος τοίχος αποκλίνει από την κατακόρυφο προς το εξωτερικό και εντείνεται από την ανατολή στη δύση, ενώ παρουσιάζει κύρτωση προς τα έξω στο μέσον περίπου του μήκους του. Χαρακτηριστικά, οι μεσαντρίες της καμαρούλας έχουν αποκολληθεί εντελώς από τους λίθινους τοίχους. Ο νότιος τοίχος έχει τις γωνίες του κατακόρυφες, αλλά στο μέσον του κυρτώνει, ως προς την κατακόρυφο, έντονα προς τα μέσα. Τα κονιάματα των τοίχων έχουν επισκευαστεί κατά καιρούς, αλλά σε κάποιες περιπτώσεις έχουν ξεπλυθεί σε μεγάλο βαθμό (βόρεια και δυτική όψη).

Εμφανείς ρωγμές στις στενές όψεις

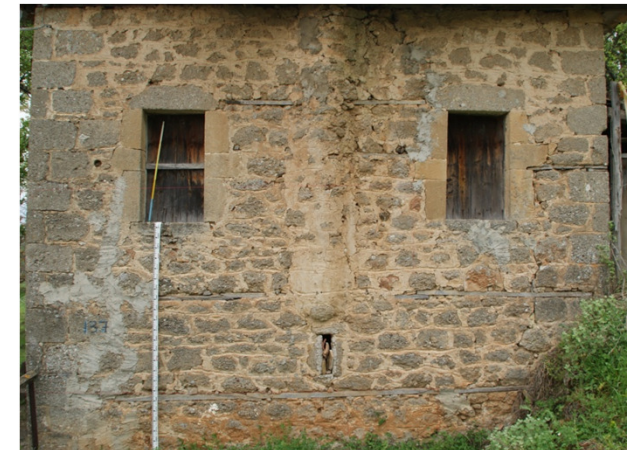
Ενδείξεις επισκευής ρωγμής μεταξύ των γωνιόλιθων αριστερά και του υπόλοιπου τοίχου
