ΚΑΤΟΙΚΙΑ ΣΤΟΝ ΜΕΣΑΓΡΟ

- **ΕΡΓΑΣΙΑ ΤΩΝ ΣΠΟΥΔΑΣΤΩΝ :**
- **ΛΑΜΠΡΑΚΗ ΑΓΓΕΛΙΚΗ, ΕΥΘΥΜΙΑΤΟΥ ΗΛΕΚΤΡΑ,, ΒΑΣΙΛΑΤΟΥ ΒΑΡΒΑΡΑ, ΥΦΑΝΤΗΣ ΣΩΤΗΡΗΣ, ΧΟΥΣΟΥ ΓΕΩΡΓΙΑ, ΤΖΙΒΕΛΟΠΟΥΛΟΥ ΚΑΤΕΡΙΝΑ, ΣΤΑΥΡΟΥ ΙΩΑΝΝΑ, ΤΖΑΜΟΥ ΧΡΙΣΤΙΑΝΑ, ΜΑΡΕΚ ΖΑΪΑΣ**
- **ΥΠΕΥΘΥΝΟΙ ΚΑΘΗΓΗΤΕΣ : ΕΦΕΣΙΟΥ ΕΙΡΗΝΗ, ΤΣΟΥΡΑΣ ΒΑΣΙΛΗΣ**

Το κτίσμα στον Μεσαγρό

Παθολογία_

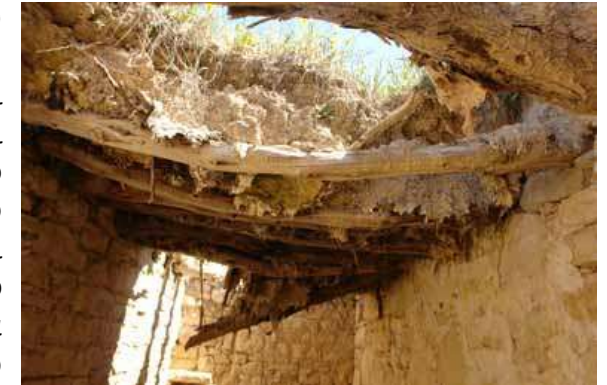
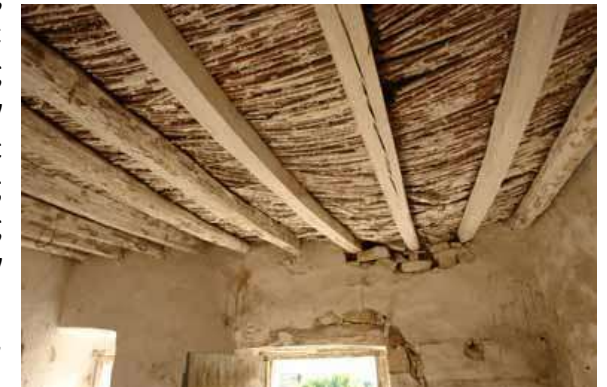
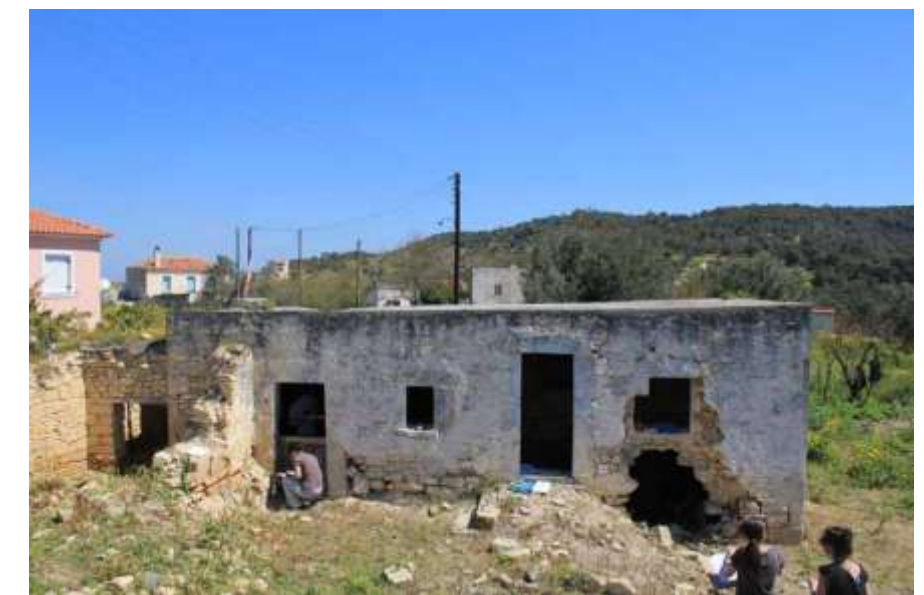
Οροφή

Η **οροφή** του κτιρίου παρουσιάζει εκτεταμένα προβλήματα.

Στον βορινό χώρο, έχει καταρρεύσει πλήρως καταστρέφοντας και το άνω μέρος της λιθοδομής, όπως και στο μικρό βοηθητικό χώρο στο όριο με το δρόμο. Στον κύριο όγκο, παρουσιάζει εξαιρετικά μεγάλο βέλος κάμψης στο βορειοδυτικό χώρο, ενώ στο νότιο μία δοκός έχει καταρρεύσει, πιθανότατα λόγω σήψης.

Πάνω από την αρχική κατασκευή έχει σκυροδετηθεί μία πλάκα οπλισμένου σκυροδέματος χωρίς περιμετρικό διάζωμα και επαρκείς ρύσεις και μονώσεις. Η σκυροδέτηση έγινε είτε βοηθητικά λόγω της κάμψης των δοκών της οροφής είτε ήταν εκείνη που προκάλεσε την παραμόρφωση. Η εγκατάλειψη κάθε διαδικασίας συντήρησης της οροφής (περιοδική κυλίνδρωση της τελικής στρώσης αργίλου) είχε ως αποτέλεσμα την απορρόφηση υγρασίας με αύξηση του νεκρού φορτίου, επιβάρυνση των δοκών, σήψη και σταδιακή κατάρρευση.

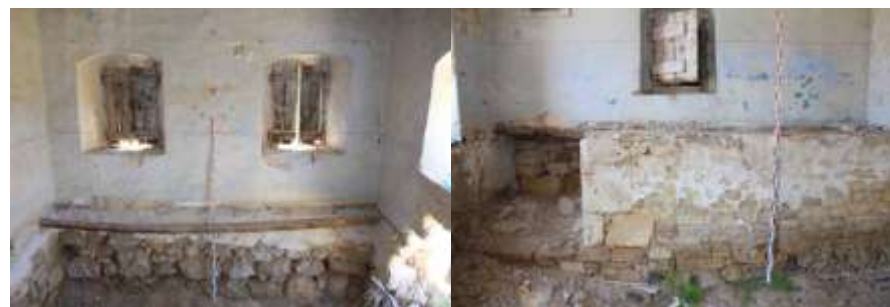
Δάπεδο

Το **δάπεδο** του βορινού δωματίου (πατητήρι, κουζίνα) καθώς και του βορειοδυτικού είναι από πατημένο χώμα. Στο νότιο δωμάτιο, το ξύλινο δάπεδο έχει καταρρεύσει λόγω σήψης των δοκών.
