Ε.Θ. ΟΙΚΟΔΟΜΙΚΗΣ Βου
ΚΑΤΑΣΚΕΥΑΣΤΙΚΗ ΑΝΑΛΥΣΗ ΚΑΙ ΕΠΕΜΒΑΣΗ ΣΕ ΠΑΡΑΔΟΣΙΑΚΟ ΚΤΙΣΜΑ

ΚΑΤΟΙΚΙΑ ΣΤΟΝ ΜΕΣΑΓΡΟ ΤΗΣ ΑΙΓΑΙΝΑΣ

ΙΟΥΛΙΟΣ 2012

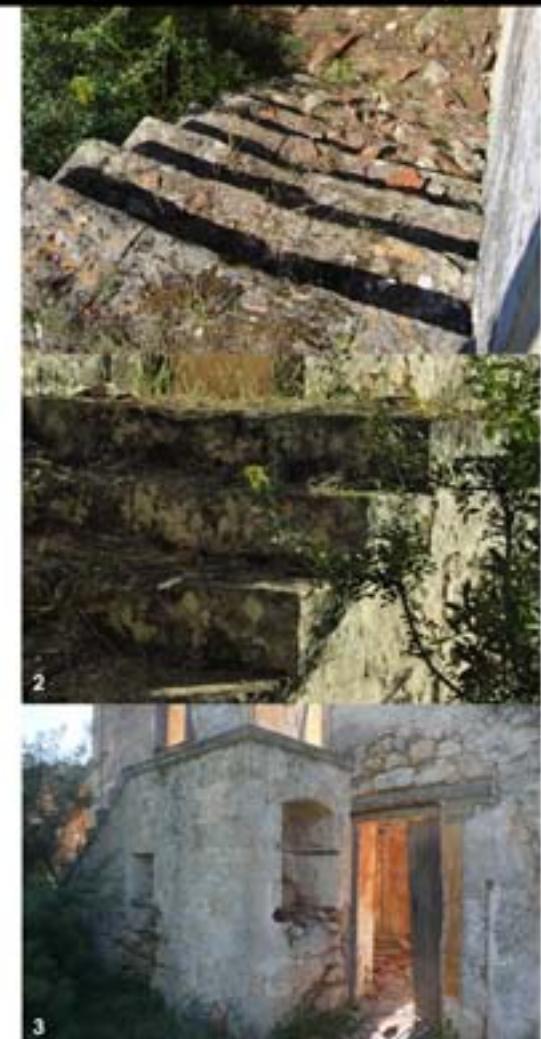
Γενικά η σκάλα βρίσκεται σε αρκετά καλή κατάσταση. Το μόνο σημείο που έχει αλλοιωθεί είναι τα πατήματα της σκάλας, τα οποία με το πέρασμα του χρόνου έχουν διαβρωθεί.

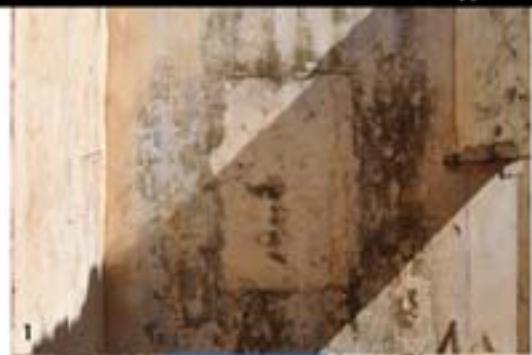
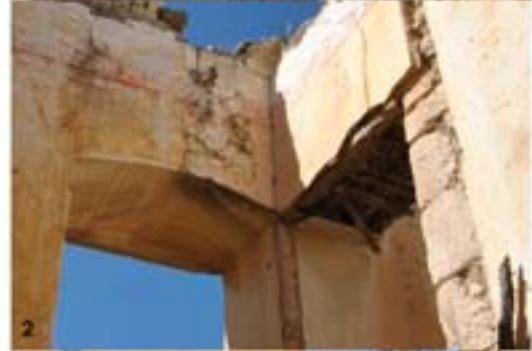
Γενικά τα ανοίγματα του βασικού όγκου του κτίριου βρίσκονται σε καλή κατάσταση, αν και αρκετά από αυτά παρουσιάζουν μικρές ρωγμές στο υπέρθυρό τους.

Από αυτά, το άνοιγμα που φαίνεται να έχει υποστεί τη μεγαλύτερη ζημία, είναι η εξωτερική θύρα της βορειονής όψης. Η θύρα αυτή, πιστεύουμε πως έχει μετατοπιστεί, αφενός επειδή δεν έχει τοξωτό πρέκι όπως τα υπόλοιπα εξωτερικά ανοίγματα του κτίριου, αφετέρου διότι η υποχώρηση και καταστροφή του τελευταίου ξύλου που γεφυρώνει το άνοιγμα της πόρτας δείχνει την πρόχωρη κατασκευή της μετά την μετατόπιση.

Η μετατόπιση αυτή της πόρτας, όταν τοποθετήθηκε ο εσωτερικός τοίχος δημιούργησε πολλά προβλήματα, σε σχέση με το υπερκείμενο άνοιγμα της πόρτας του ορόφου και την παραλαβή των φορτίων. (εικ. 3)
